ESTAT DE L'ERMITA ABANS DE LA INTERVENCIÓ

STATE BEFORE RESTORATION

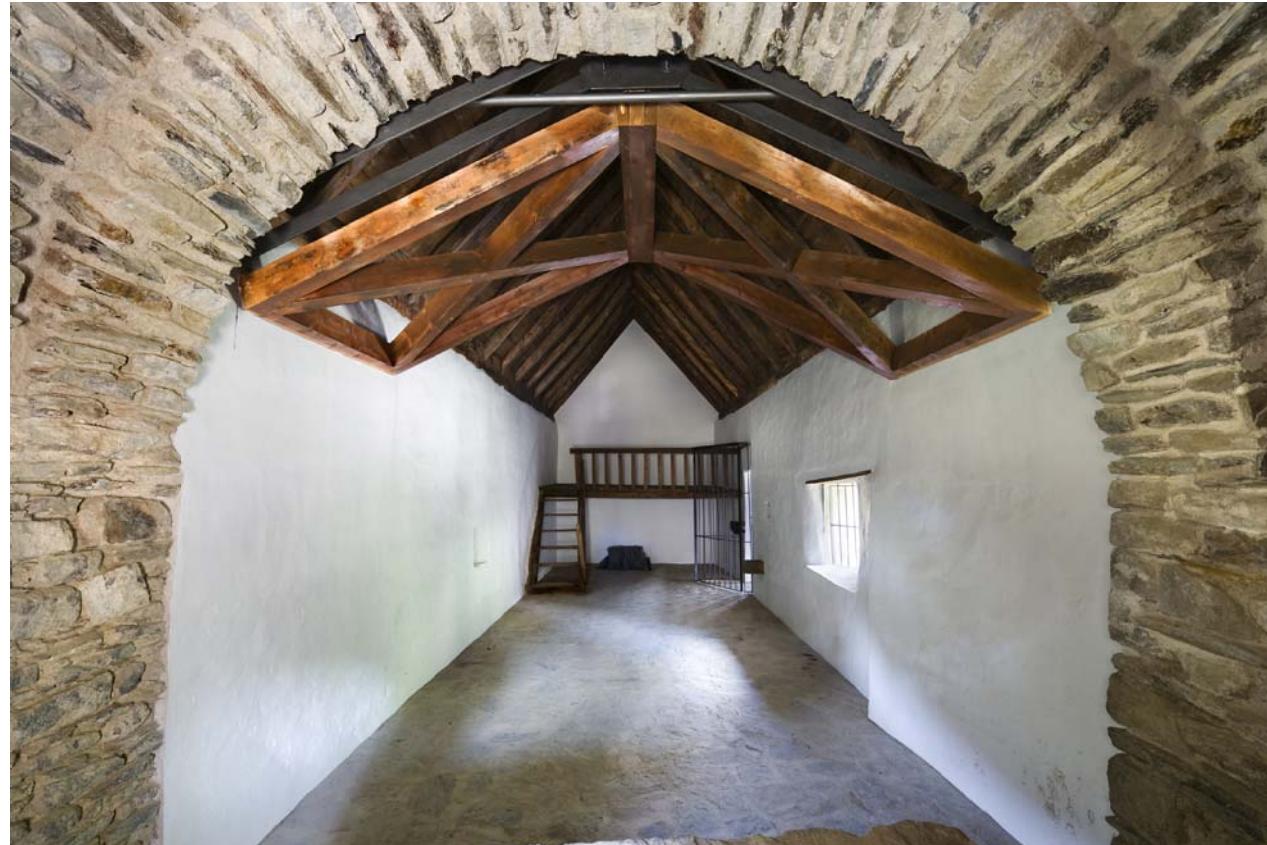
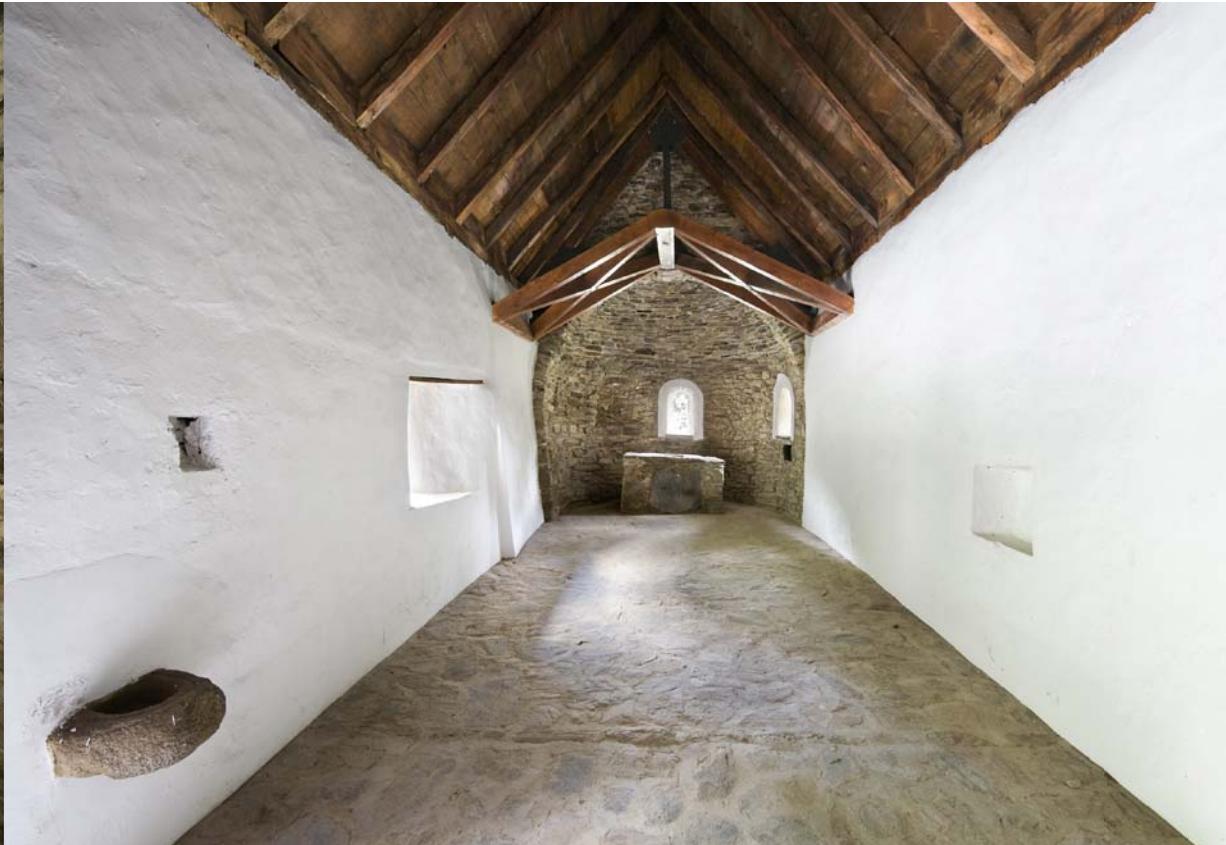
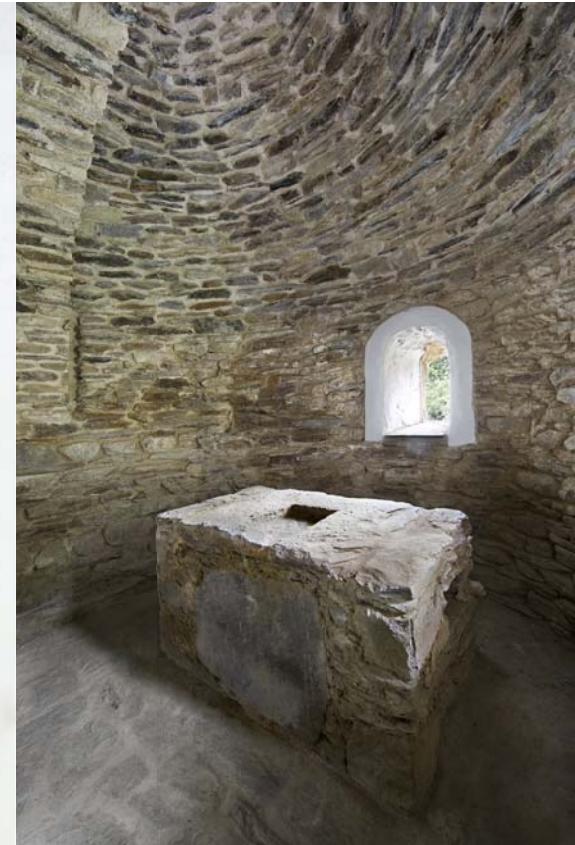
Abans de la restauració monumental, l'ermita es troava en un notable estat d'abandó, havent-se fet servir, fins i tot, com a borda. El paviment de original patia una forta degradació amb pèrdua de planeïtat. Hi havia humitats generalitzades a les parts baixes de les parets de tancament i a les superiors a causa de la separació entre la coberta i el tancament, així com desprendiments de materials en algunes zones dels tancaments laterals i efflorescències en la paret del campanar d'espaldanya, essent molt nombroses les fissures, així com havent-hi esquerdes generalitzades.

En la part exterior de coberta hi havia gran quantitat de agents patològics biòtics (molses, algues i plantes de la família dels likens), mentre que per l'interior es feien paleses importants infiltracions d'aigua d'escorreria per la manca de cobertura en els àmbits deformats, havent afectat els tauleons de coberta i alguns dels cabirons que la suportaven.

Before the monumental restoration, the church was in a remarkable state of un maintained, being used even as a "borda". The original pavement suffered great degradation within loss of flatness. There was widespread in damp walls, in their lower and upper parts, end due to the gap between the cover and closure, also landslides in some areas of materials and efflorescence on exterior side wall of the belfry; numerous fissures and cracks having generalized around all the temple.

The outdoor deck had lots of Pathology biotic agents (moss, algae and plants of the family Likens), while the interior is made evident significant runoff infiltration by the lack of coverage deformed spheres, having affected wood boards, hearth deck and some rafters that support.
