ESTAT DE L'ERMITA ABANS DE LA INTERVENCIÓ

STATE BEFORE RESTORATION

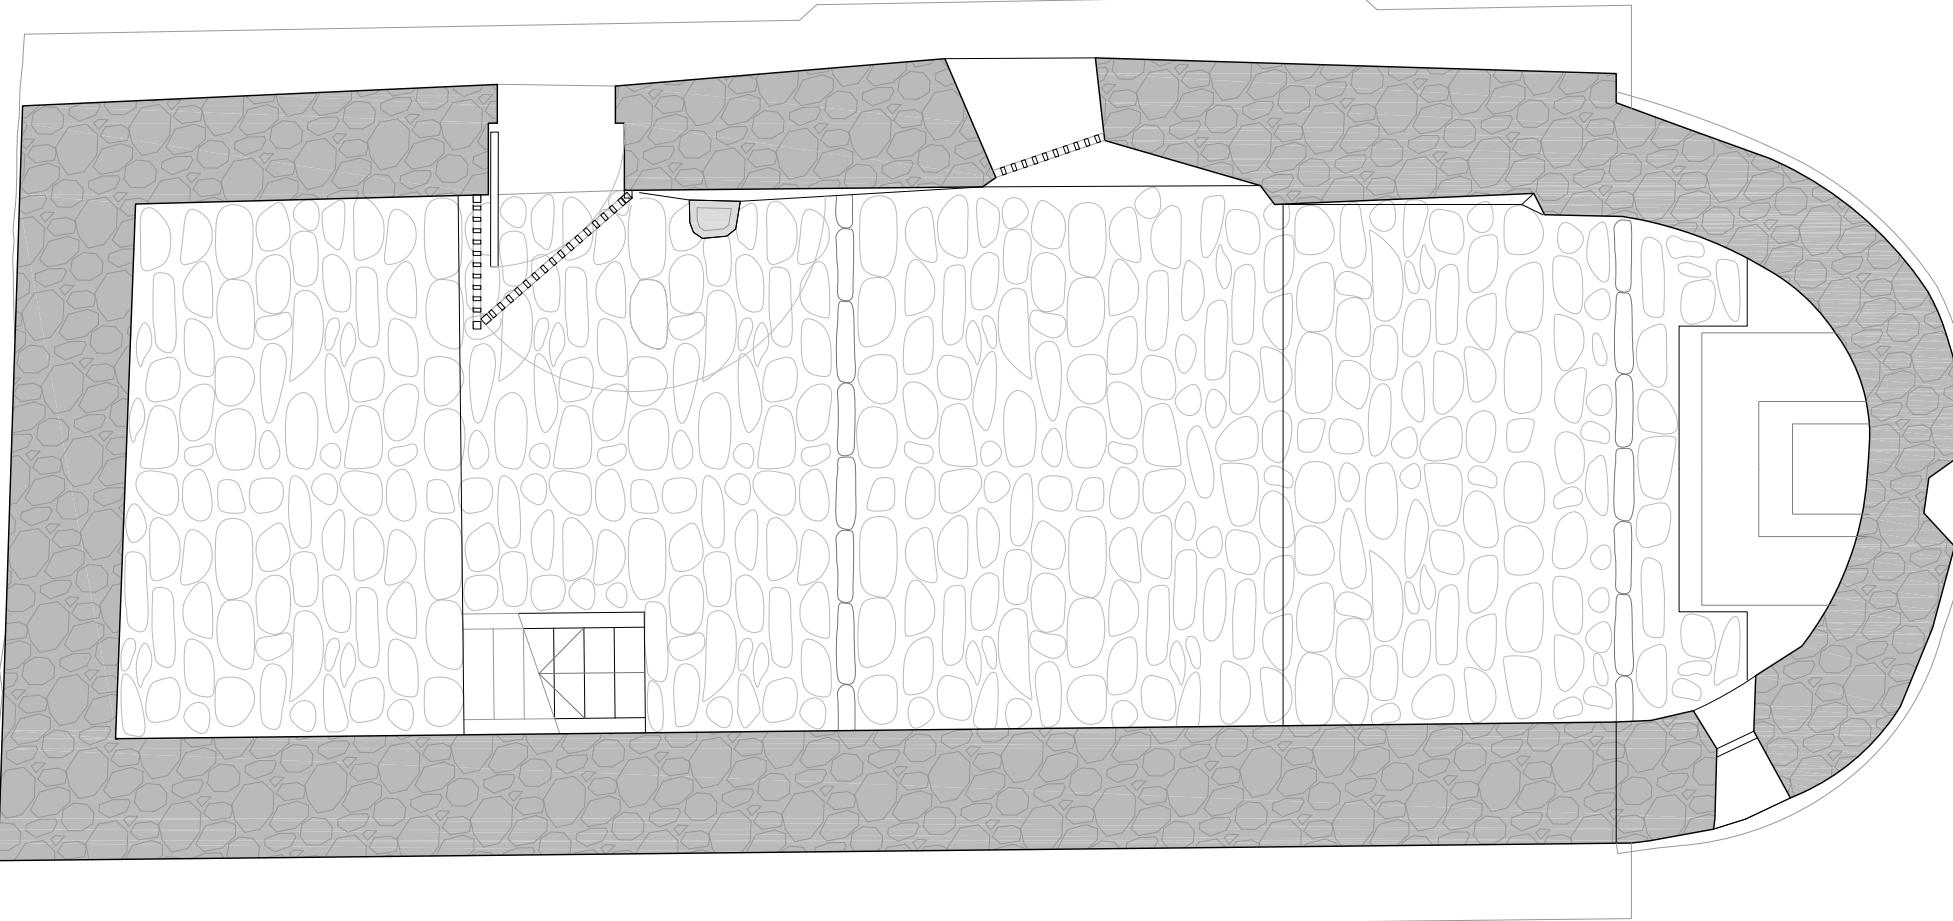
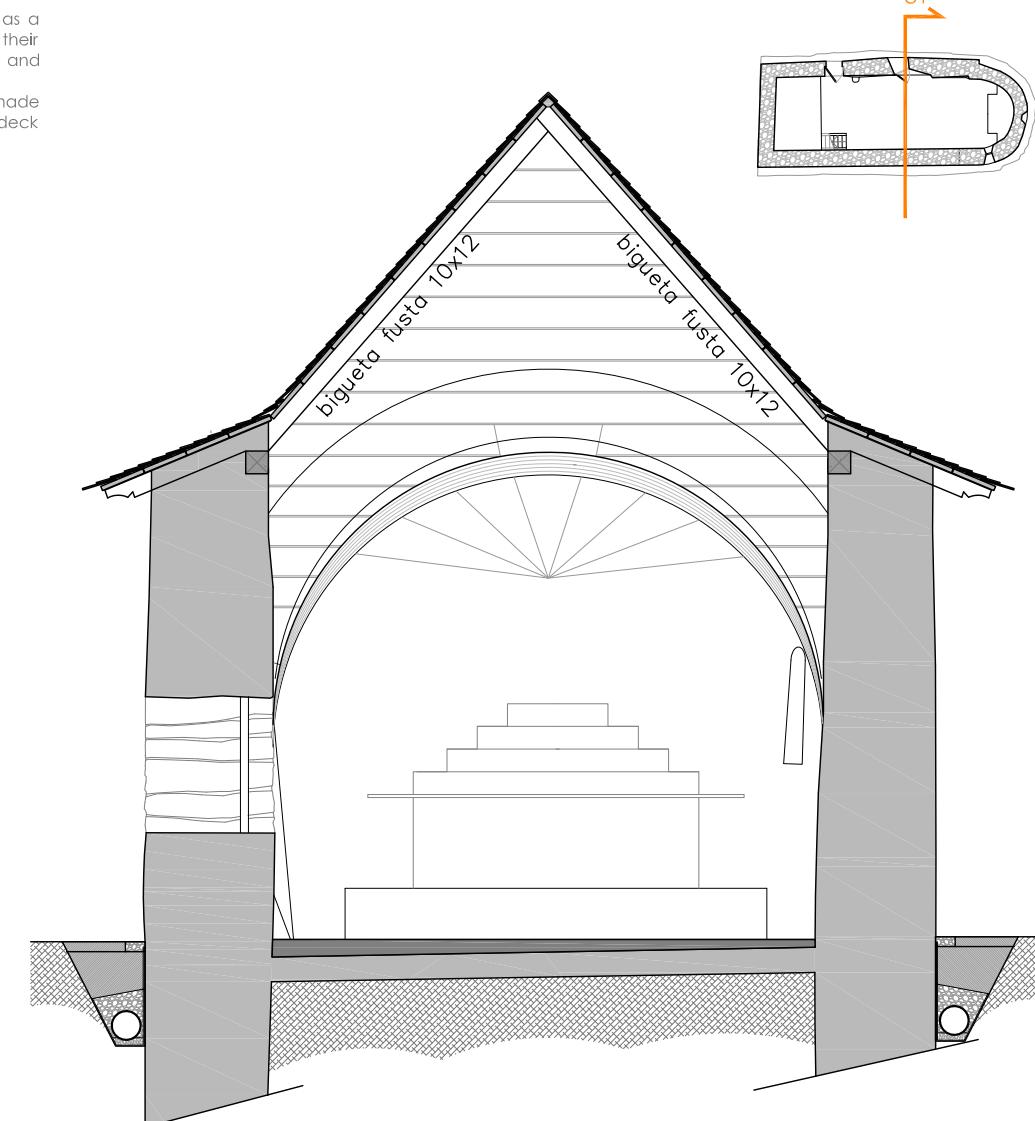
Abans de la restauració monumental, l'ermita es troava en un notable estat d'abandó, havent-se fet servir, fins i tot, com a borda. El paviment de original patia una forta degradació amb pèrdua de planeïtat. Hi havia humitats generalitzades a les parts baixes de les parets de tancament i a les superiors a causa de la separació entre la coberta i el tancament, així com desprendiments de materials en algunes zones dels tancaments laterals i efflorescències en la paret del campanar d'espaldanya, essent molt nombroses les fissures, així com havent-hi esquerdes generalitzades.

En la part exterior de coberta hi havia gran quantitat de agents patològics biòtics (molses, algues i plantes de la família dels likens), mentre que per l'interior es feien paleses importants infiltracions d'aigua d'escorreria per la manca de cobertura en els àmbits deformats, havent afectat els tauleons de coberta i alguns dels cabirons que la suportaven.

Before the monumental restoration, the church was in a remarkable state of un maintained, being used even as a "borda". The original pavement suffered great degradation within loss of flatness. There was widespread in damp walls, in their lower and upper parts, end due to the gap between the cover and closure, also landslides in some areas of materials and efflorescence on exterior side wall of the belfry; numerous fissures and cracks having generalized around all the temple.

The outdoor deck had lots of Pathology biotic agents (moss, algae and plants of the family Likens), while the interior is made evident significant runoff infiltration by the lack of coverage deformed spheres, having affected wood boards, hearth deck and some rafters that support.
